UNIVERZITET U BEOGRADU
ŠUMARSKI FAKULTET
STUDIJSKI PROGRAM ERASMUS+ EROZIJA ZEMLJIŠTA I PREVENCIJA OD
BUJIČNIH POPLAVA

UTICAJ FUNKCIONALNOSTI VODOPROPUSNIH OBJEKATA
NA BRDSKO PLANINSKE VODOTOKE I PRIMARNU MREŽU
ŠUMSKE TRANSPORTNE INFRASTRUKTURE

ZAVRŠNI RAD

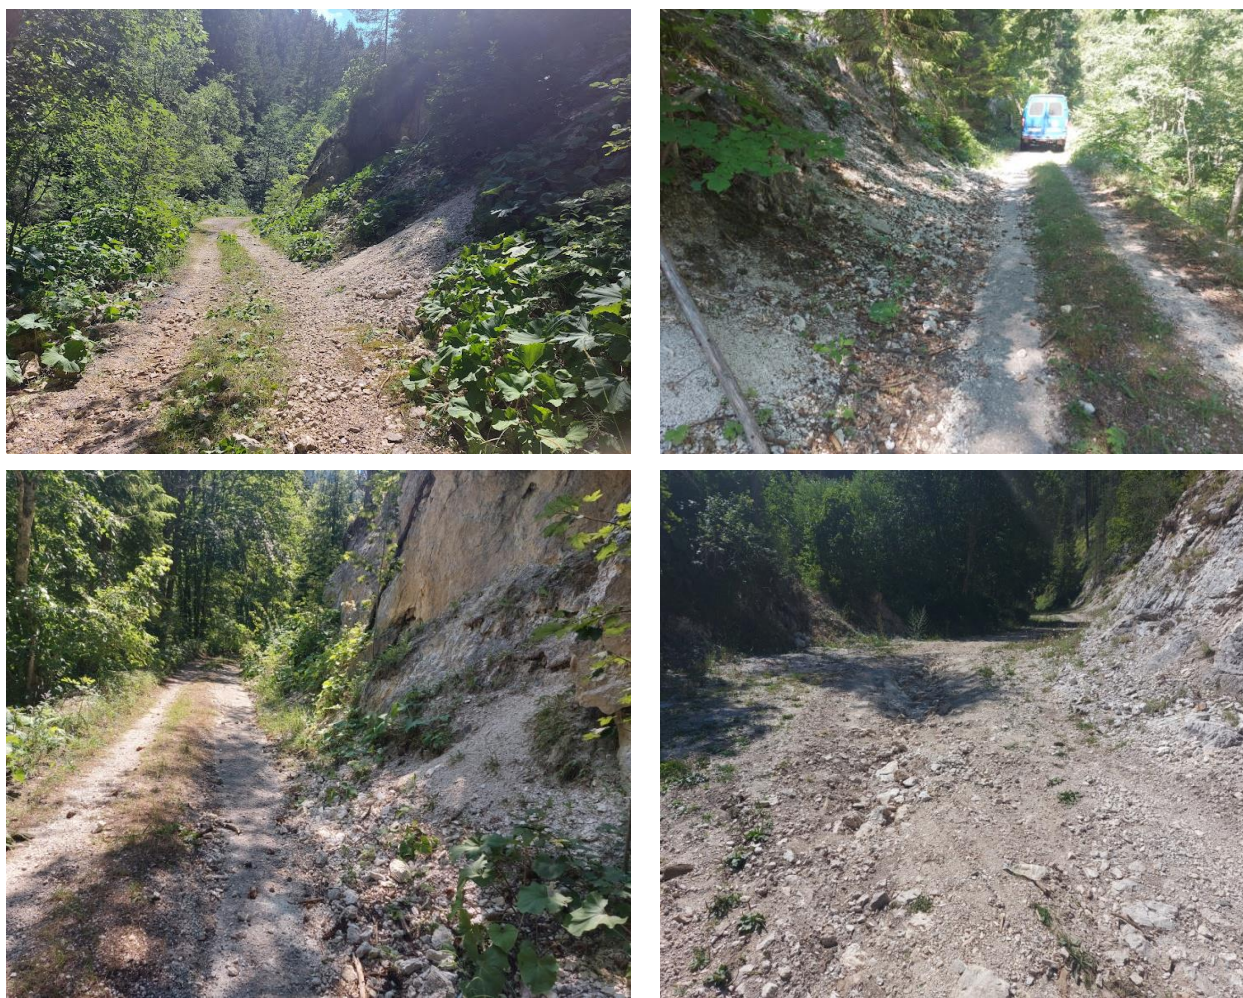
Terenskim istraživanjem, uočeni su vidljivi erozioni procesi na šumskim putevima. Isti se najčešće identifikuju kao odroni ili osipanje materijala sa kosine usjeka puta. Najčešći razlog odrona ili osipanja materijala sa kosina usjeka na podužne odvodne kanale i trup puta je nepravilno izvedena kosina usjeka prilikom izgradnje šumskih kamionskih puteva. Naime, prilikom izvođenja radova na izgradnji šumskih puteva, izvođači često da bi smanjili obim zemljanih radova kosinu usjecanja ne prilagode kategoriji terena (prema vrsti geološke podloge), pri čemu se kosine izvode pod većim nagibom što usljed uticaja atmosferilija (mraz, padavine i sl.) tokom vremena dovodi do odrona i osipanja materijala, kao što je prikazano na slici 5.

Slika 5: Odroni na šumskom kamionskom putu kao rezultat nepravilno izvedene kosine usjeka (Čaluk, 2022)

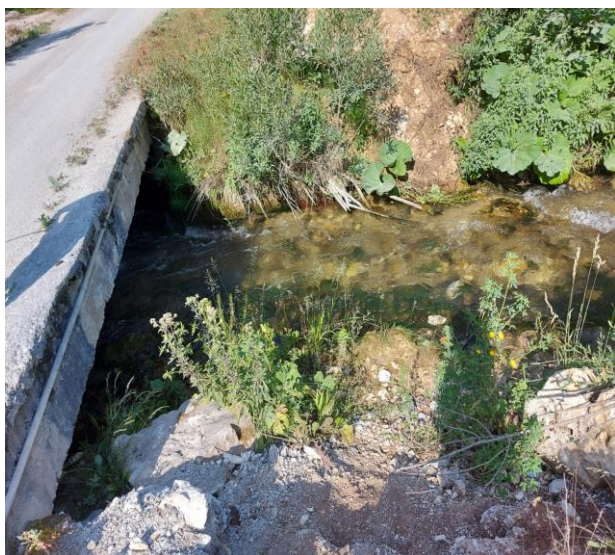
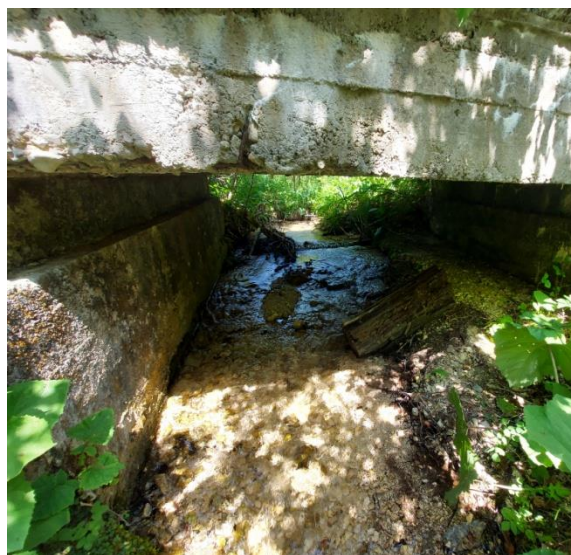
Slika 10: Primjer mosta s normalnom funkcionalnošću (voda slobodno teče)(Čaluk, 2022)

Terenskim snimanjem uočeno je da se svih trinaest (13) mostova nalazi u dobrom stanju, bez oštećenja. Šest (6) mostova ocjenjeno je da ima oslabljenu funkcionalnost (Slika 11) jer je prisutna određena količina sitnijeg i krupnijeg nanesenog materijala koja u slučaju nadolaska „velikih voda“ može negativno uticati na propusnu moć, te time ugroziti putnu infrastrukturu i bezbjednost saobraćaja, također protok vode je oslabljen i zbog obraslosti korita vegetacijskim formacijama. Navedeni nedostatak je potrebno riješiti redovnim održavanjem, odnosno čišćenjem nanesenog materijala i krčenjem vegetacije u vodotoku u neposrednoj blizini i ispod same mostovske konstrukcije. Sedam (7) mostova ima normalnu funkcionalnost, odnosno proticajni profil mosta je slobodan i u neposrednoj blizini u vodotoku se ne nalazi naneseći materijal, te je omogućen nesmetan proticaj pri različitim vodostajima (Slika 10).

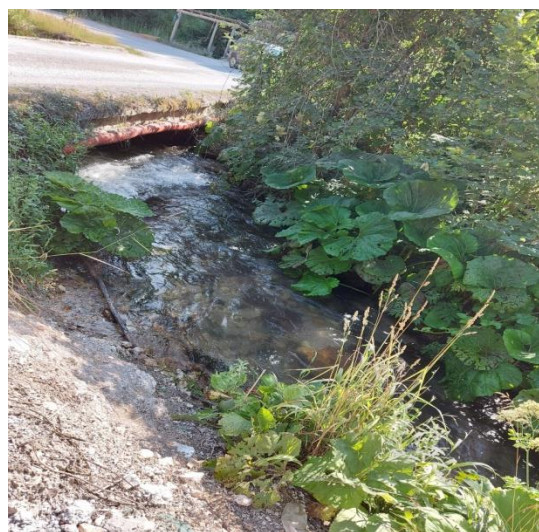
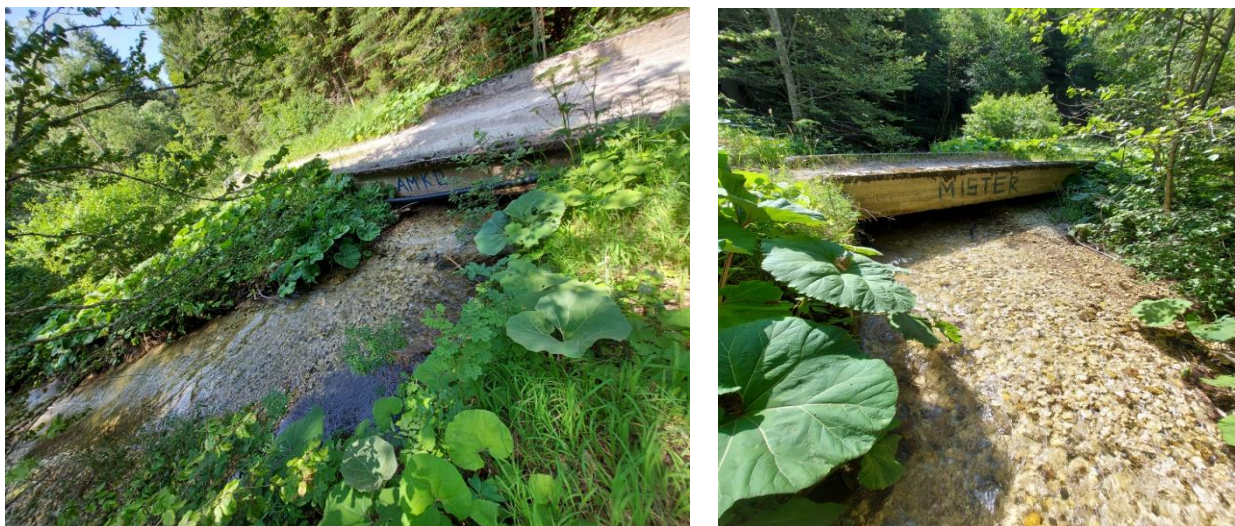
Slika 11: Primjer mosta s oslabljenom funkcionalnošću (Čaluk, 2022)

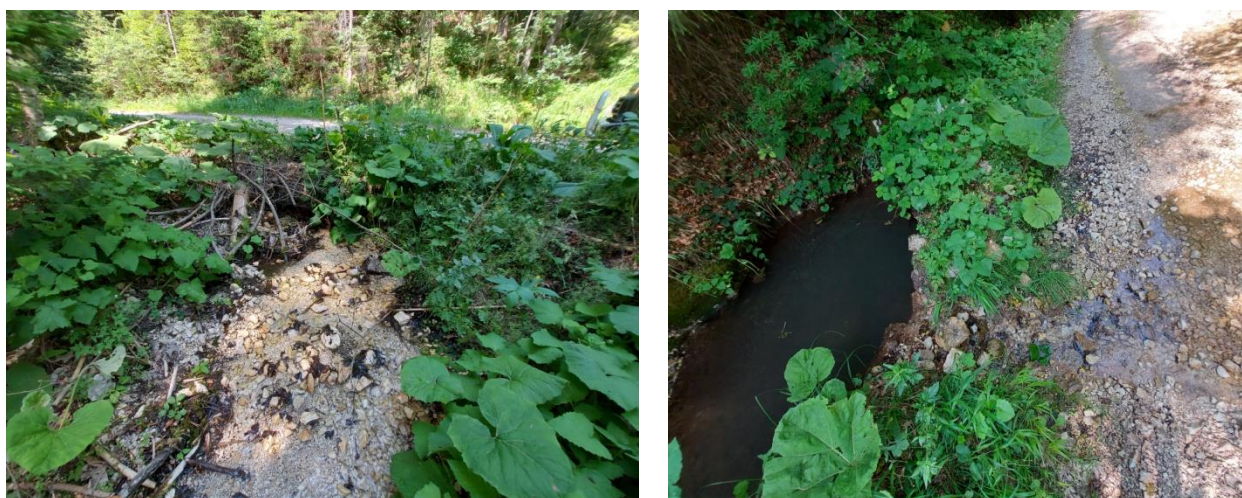
Od petnaest (15) snimljenih propusta u G.J. "Prusačka Rijeka" njih šest (6) je sa značajnim oštećenjem, što iste čini potpuno ili djelimično nefunkcionalnim. Nedostatak ulazno izlaznih betonskih krila, kao i neredovno čišćenje i održavanje propusta doveli su do skoro potpuog zatrpavanja propusta nanesenim kamenim materijalom, drvenim materijalom, tj. ostacima nakon eksploatacije gdje je protok vode otežan, a u slučaju "većih voda" doći će do izlivanja vode na ŠKP što dalje može uzrokovati različita oštećenja na istom. Primjer na slici 13 i grafikonu 8).

Slika 13: Primjer oštećenog propusta koji nije funkcionalan

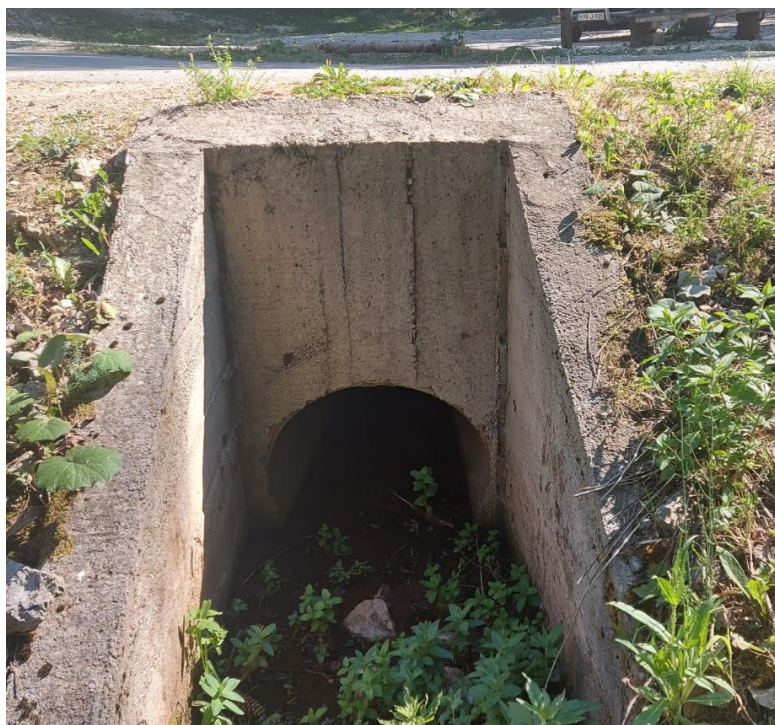
Od petnaest (15) propusta koliko ih je snimljeno i evidentirano na terenu, samo tri (3) propusta su u potpunosti funkcionalna gdje voda ima slobodan profil za oticaj (primjer slika 14). Četiri (4) propusta imaju oslabljenu funkcionalnost jer se u propustu nalazi nanoseni materijal ali je protok vode kroz profil i dalje moguć, (slika 15). Osam (8) propusta nije u funkciji jer su u potpunosti zatrpani nanesenim materijalom (Slika 16 i grafikon 9).

Slika 14: Propust Ø100 bez oštećenja s normalnom funkcionalnošću (Čaluk, 2022)

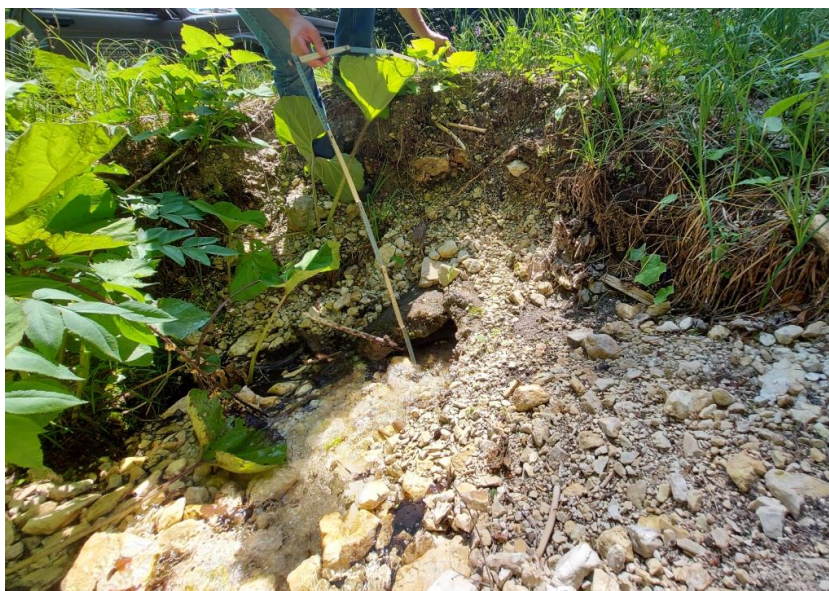
Slika 15: Propust $\varnothing 100$ gotovo u potpunosti zatrpan nanesenim materijalom, protok vode otežan (Čaluk, 2022)

Nedostatak ulazno izlaznih betonskih krila koja bi spriječila podlokavanje i urušavanje propusta, kao i neredovno čišćenje i održavanje propusta doveli su do skoro potpunog zatrpavanja istog nanesenim materijalom (slika 15), gdje je protok vode otežan, a u slučaju "većih voda" doći će do izlivanja vode na ŠKP što dalje može uzrokovati različita oštećenja.

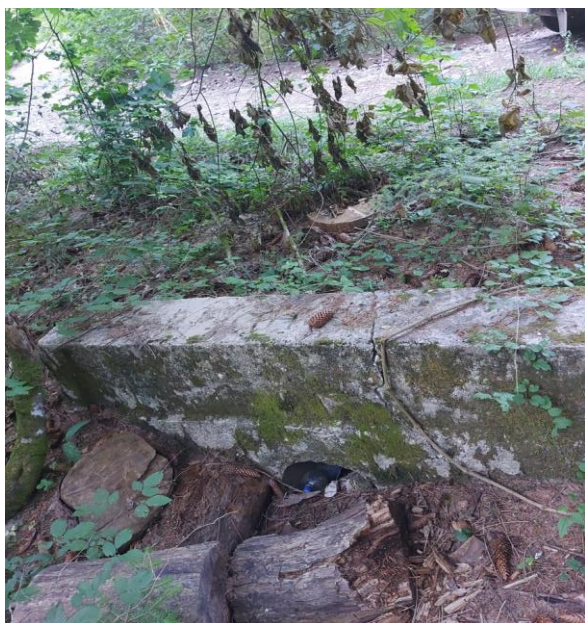
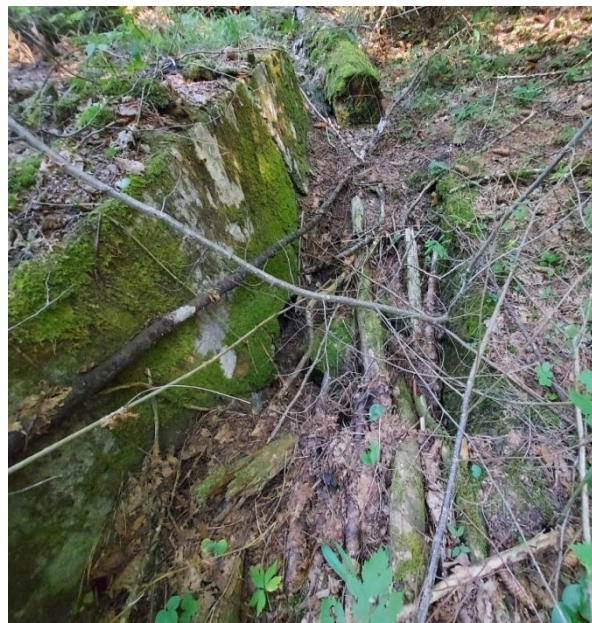
Slika 16: Primjer propusta koji je zatrpan i nije u funkciji (Čaluk, 2022)

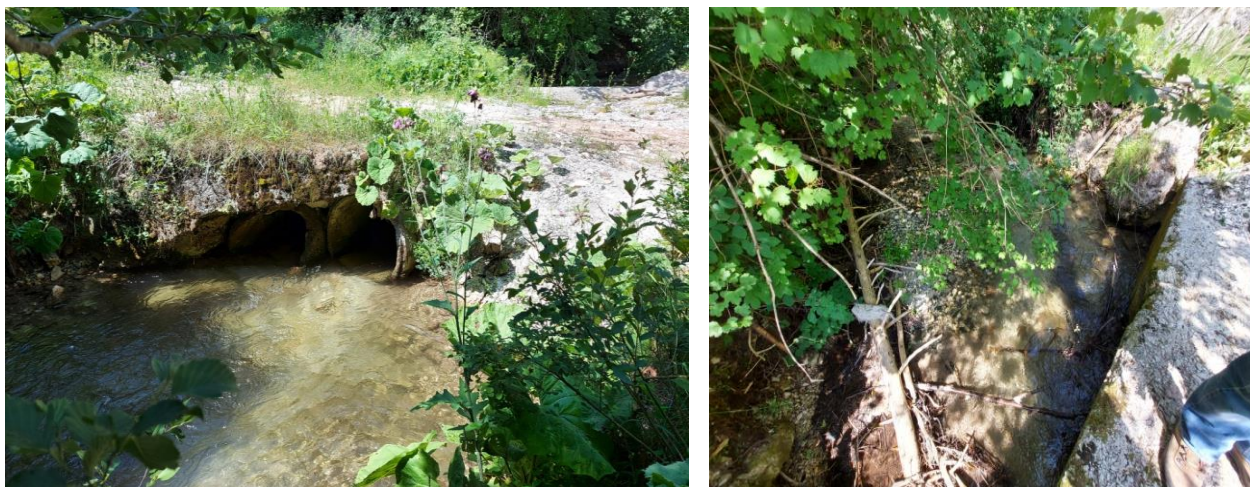
Kao jedno od mogućih rješenja za premošćivanje vode vrši se postavljanje dva ili više propusta u jednom ili dva reda, u konkretnom slučaju to su propusti s profilom $2 \times \varnothing 100$ cm. Nedostatak

propusta prikazanog na slici 17., je nepostojanje ulazno izlaznih betonskih krila koji imaju funkciju usmjeravanja oticaja vode i sprječavanja podlokavanja i odronjavanja nasipnog materijala iz kamionskog puta. Ovo je primjer loše inženjerske odluke gdje je umjesto izgradnje mosta čiji je propusni profil mnogo veći, izgrađen „dvoredni“ betonski cijevni propust koji se vrlo lako nanosenim materijalom u vidu granjevine (prikazano na slici 17) koja ostaje na terenu nakon eksploatacije začepi, što vrlo brzo dovodi do nakupljanja drugog različitog materijala i potpunog začepljena cijevi, sve to uzrokovati će izlivanje vode na ŠKP i njegovu daljnju destrukciju.

Slika 17: Primjer dvorednog propusta Ø100 cm (bez ulazno izlaznih betonskih krila) (Čaluk, 2022)

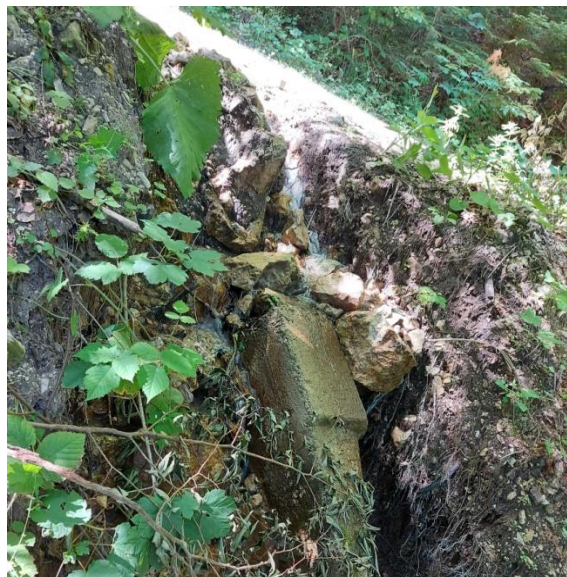
Obilaskom terena predmet snimanja također bila su oštećenja puta u neposrednoj blizini vodopropusnog objekta, 3 – 4 m sa lijeve i desne strane od vodopropusnog objekta. Na dvadeset i jednom (21) mjestu okularnom procjenom određeno je da nema oštećenja, dok je na sedam (7) mjesta ocjenjeno da je prisutno djelomično oštećenje, grafikon 10 i slika 18.

Slika 18: Primjeri oštećenja u neposrednoj blizini propusta (Čaluk, 2022)

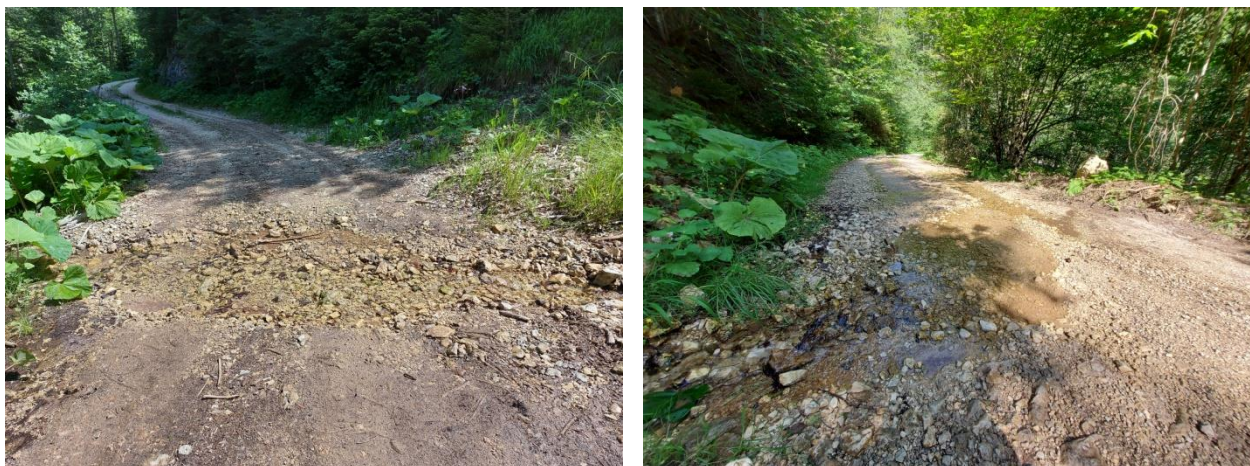
Budući da se u G.J. "Prusačka Rijeka" ukupne površine 3922,11 ha nalazi 76,95 km šumskih kamionskih puteva (ŠKP) broj snimljenih vodopropusnih objekata dvadeset i osam (28) je više nego nedovoljno da bi kamionski putevi bili funkcionalni i bez većih oštećenja. Veoma je veliki broj lokacija na kojima nema vodopropusnih objekata, a potrebni su (primjer lokacija na kojima je potrebno postaviti vodopropusne objekte prikazani su zelenim tačkama na karti, odnosno slici 20). Označene pozicije predstavljaju lokacije na kojima stalni ili privremeni tokovi presjecaju šumske kamionske puteve. Nedostatak vodopropusnih objekata nosi visok rizik oštećenja puta uzrokovan negativnim uticajem protoka vode. Na slici 19 možemo vidjeti da usljed nepostojanja propusta na tim lokacijama, voda prelazi preko ŠKP uzrokujući određena oštećenja, također prisutne su i određene količine nanesenog erodiranog materijala, što ukazuje na erozione procese koji mogu dovesti do potpunog oštećenja ŠKP ukoliko se ne izvrši ugradnja propusta, te izgradnja odvodnog kanala na ovom mjestu.

Slika 19: Primjer oštećenja puta na lokaciji gdje nedostaju vodopropusni objekti

- ✓ postavljanje cjevastih vodopropusnih objekata na mjestima gdje isti nedostaju,
- ✓ sanacija kolovozne konstrukcije nasipnim materijalom.

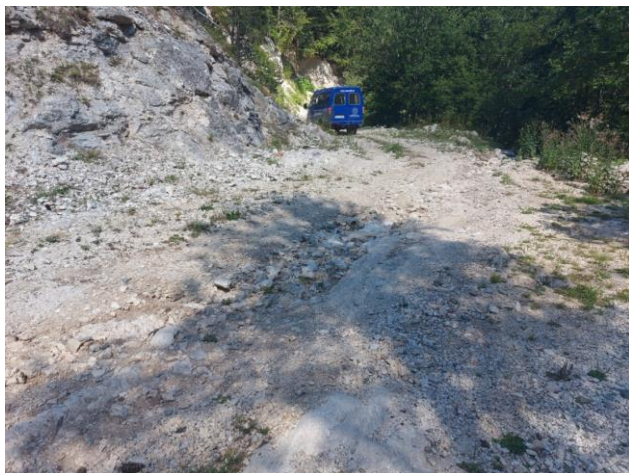
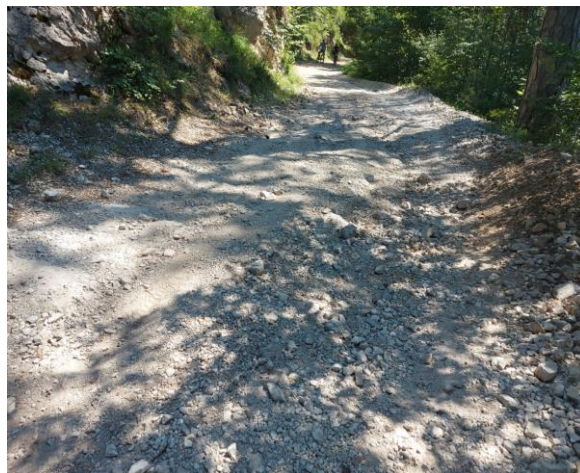
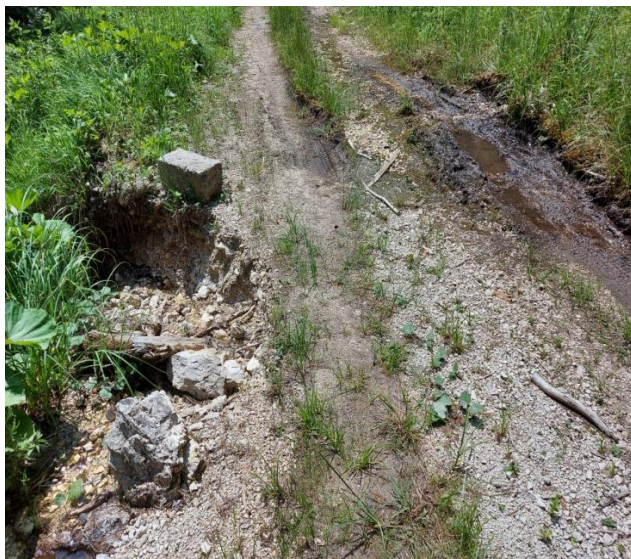
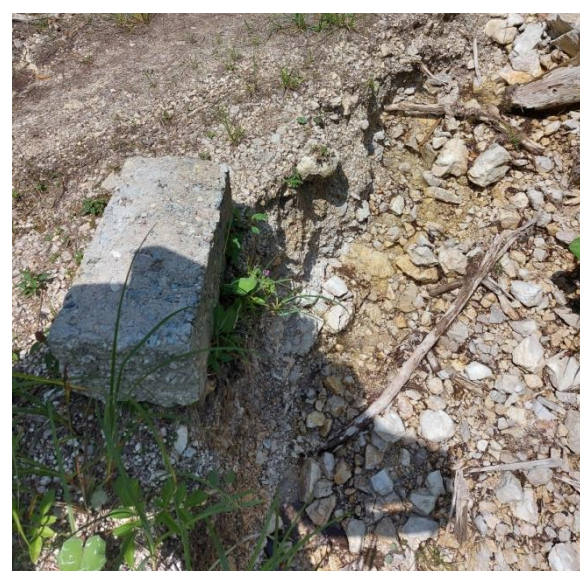
Obzirom da gotovo cijelom dužinom ŠKP u G.J. "Prusačka Rijeka" ne postoje podužni kanali za odvodnju površinskih voda, na pojedinim lokacijama uočena su značajna oštećenja kamionskog puta gdje je sigurnost i odvijanje saobraćaja ugrožena. Terenskim snimanjem, evidentirana su oštećenja na putu nastala površinskim oticajem po kolovoznoj konstrukciji, usljed čega su

formirane plitke jaruge ili je došlo do odnošenja dijela puta površinskim oticajem. Primjeri navedenih oštećenja prikazani su na slici 21.

Slika 21: Oštećenja na ŠKP

- ✓ Izvršiti sanaciju i djelimičnu rekonstrukciju na svim dionicama šumskih kamionskih puteva u G.J. "Prusačka Rijeka" na kojima su registrovane različite vrste oštećenja.

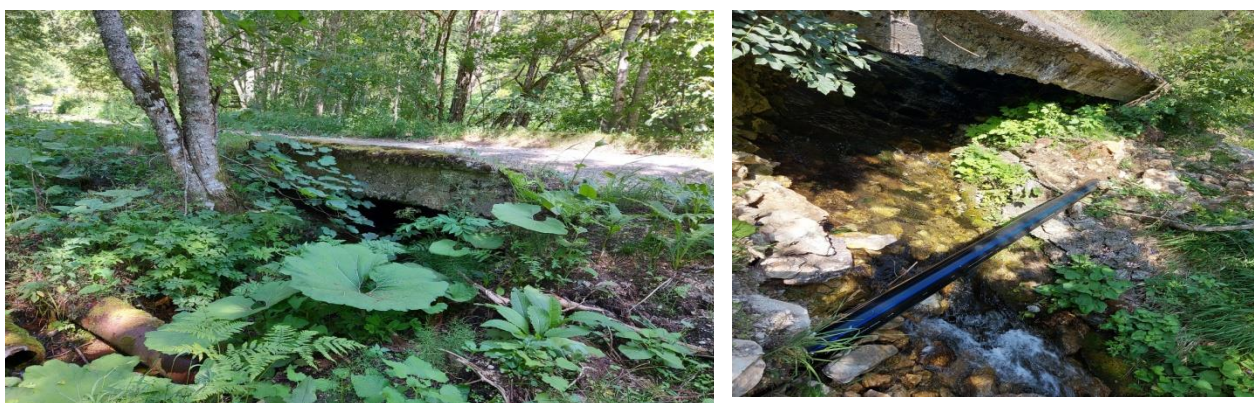
Jedan od problema koji je evidentiran terenskim istraživanjem, registrovan je kao loše inženjersko rješenje postavljanja cijevi lokalnog vodovoda u neposrednoj blizini mosta na šumskom kamionskom putu. Naime, cijev je postavljena neposredno iznad površine potoka čime je ugrožen protok velikih voda, odnosno postoji visok stepen rizika da će materijal nošen vodom oštetiti ili pokidati cjev što bi onemogućilo redovno snadbijevanje lokalnog stanovništva pitkom vodom. Uz rizik oštećenja cijevi, svakako je izražen i rizik zadržavanja materijala i ugrožavanje bezbjednosti saobraćaja i same mosne konstrukcije. Primjer navedenog lošeg projektantskog rješenja prikazana je na slici 22. Primjer boljeg rješenja provođenja vodovodnih cijevi ili drugih instalacija prikazan je na slici 23., gdje je cijev fiksirana na bočni dio tijela mosta, što omogućuje slobodan i nesmetan protok vode, kao i materijala koji će tokom većeg protoka biti nošen.

Slika 22: Vodovodne cijevi u koritu rijeke

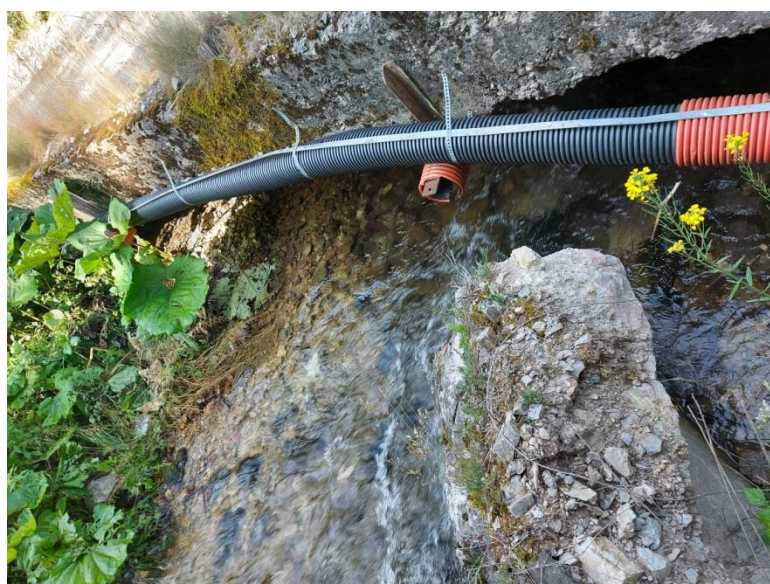
Slika 23: Primjer pravilno postavljenje cijevi

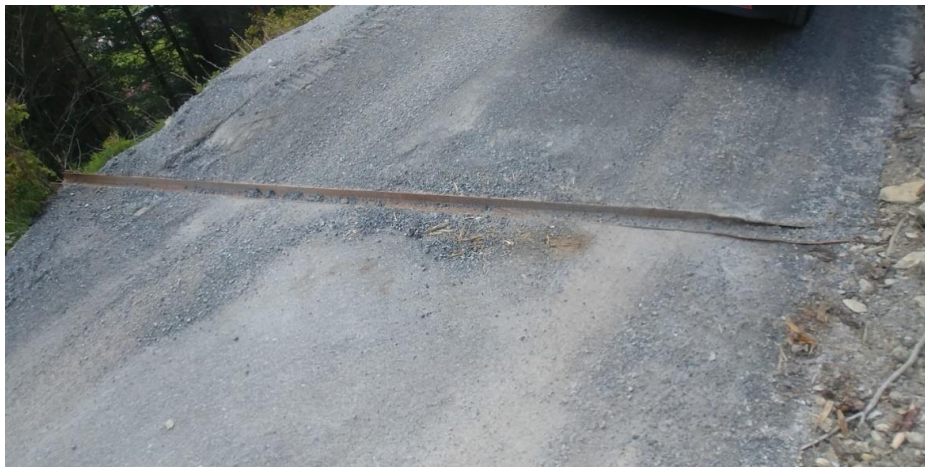
Primjer kvalitetnog rješenja za oticanje oborinske i površinske vode sa kolovozne konstrukcije na dijelovima puta gdje gdje se radi uskih profila ne može izgraditi podužni kanal za odvodnju, treba ugraditi „procjednica“ koso na os (do 30°) kamionskog puta koja efikasno odvodi vodu sa trupa puta. Primjer ugradnje procjednice u kolovoznu konstrukciju prikazan je slikom 24.

Slika 24: Procjednica na šumskom kamionskom putu (foto: Bajrić, 2015)
